# **ORDENANZA REGULADORA DA PROTECCIÓN DO PATRIMONIO ARQUEOLÓXICO DE BRIÓN**

### **ANEXO DO PATRIMONIO ARQUEOLÓXICO DO CONCELLO DE BRIÓN E GRAOS DE PROTECCIÓN**

- TOP-1: Castro de Ons (*topónimo*)  
**CATÁLOGO DE BENS CULTURAIS DO CONCELLO DE BRIÓN**  
 XACEMENTOS ARQUEOLÓXICOS

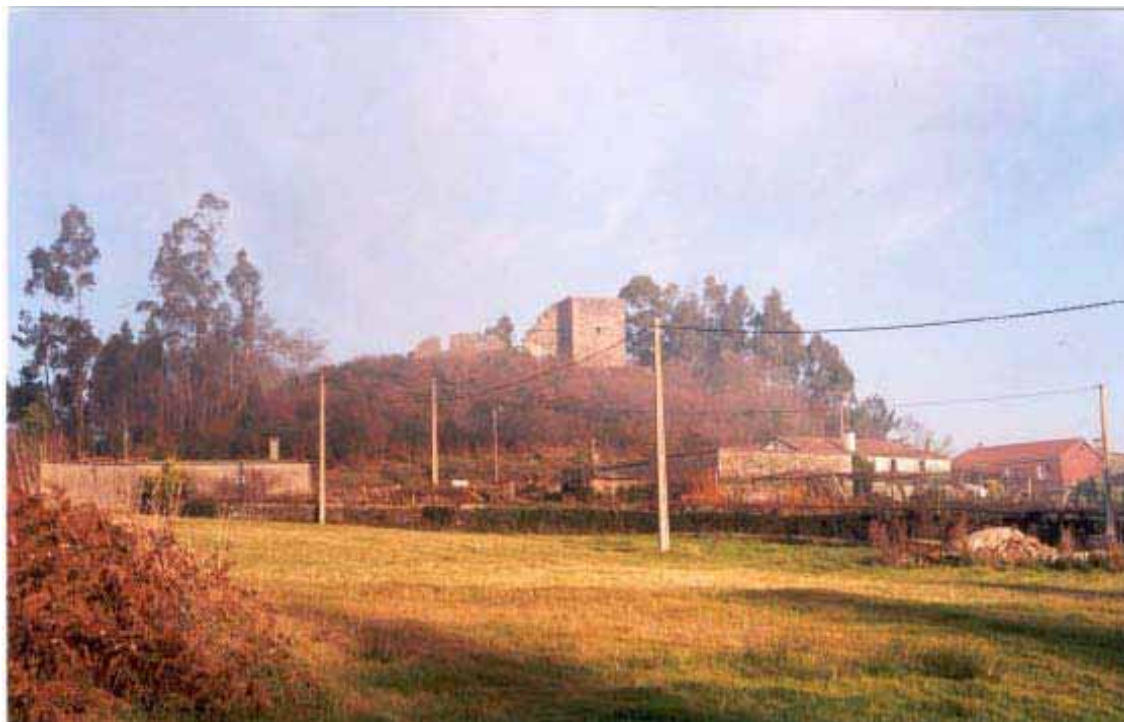
FICHA Nº: 1 PLANO:2\_94-64/94-65 CLAVE IDENT: XA-1

**OBSERVACIÓNS:** Os restos deste asentamento castrexo son practicamente nulos debido á construción militar que acolleu, cando menos, dende o S. IX. O recinto está declarado Ben de Interese Cultural dende o ano 1985.

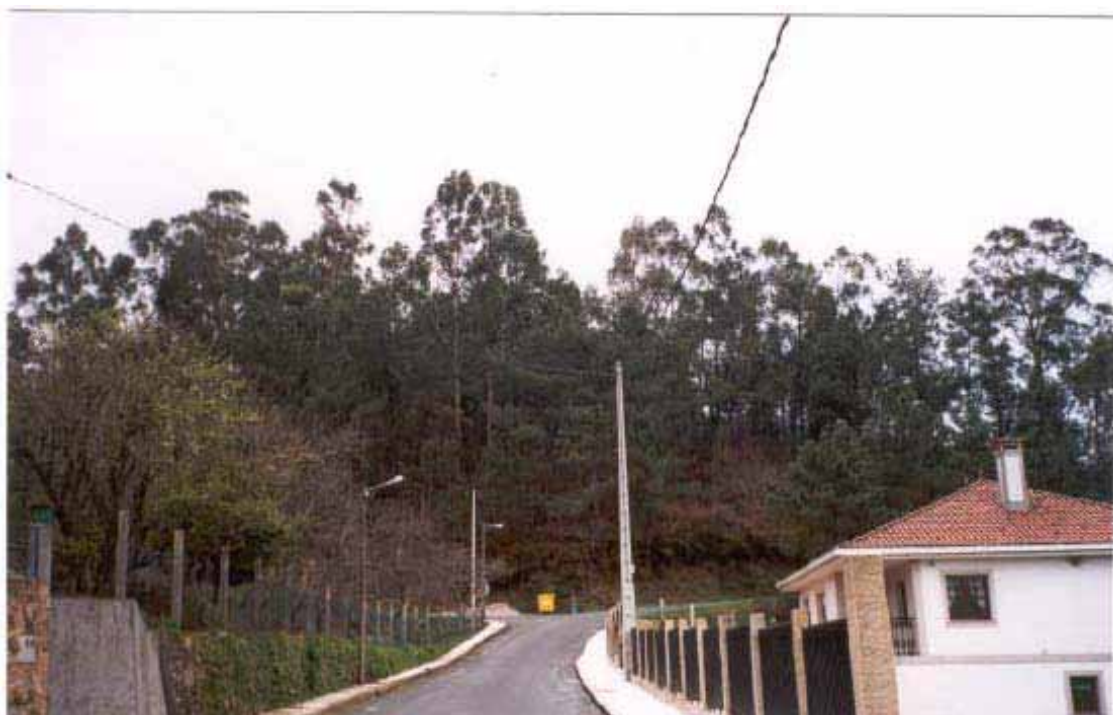
FICHA Nº : 2 PLANO:2\_120-15 CLAVE IDENT: XA-7

**OBSERVACIÓNS:** O asentamento atópase totalmente cuberto de piñeiros e en relativo bo estado. O seu parapeto presenta unha única fendidura para acceder á croa. Bibliografía: Grafoxo Pérez, X: *O Poboamento castrexo na rexión occidental da provincia da Coruña*. Compostela. 1989; *O hábitat castrexo no Val de Barcala, Amaía, e o Val do Dubra*. Noia; 1992.

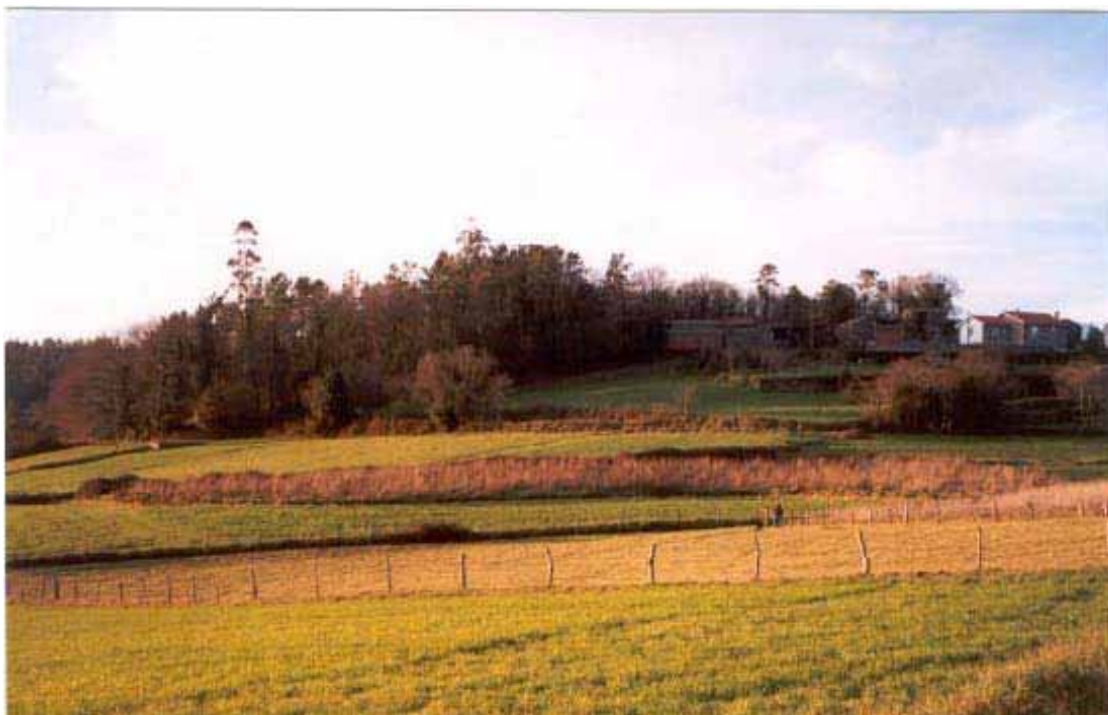
FICHA Nº : 3 PLANO:2\_94-63 CLAVE IDENT: XA-9

**OBSERVACIÓNS:** O recinto castramentado está cuberto de piñeiros, toxos e xestas, así como abundante vexetación baixa. O seu parapeto defensivo presenta numerosas fendas estruturais que limitan a súa apreciación en varios puntos. A aldea sitúase ao norleste do xacemento, nun lugar de menor altura ao pé do recinto castrexo. Bibliografía: Agrafoxo Pérez, X: *O Poboamento castrexo na rexión occidental da provincia da Coruña*. Compostela. 1989; *O hábitat castrexo no Val de Barcala, Amaía, e o Val do Dubra*. Noia; 1992.

**MELLORAS NECESARIAS:** A) NO PROPIO ELEMENTO: Recoméndase prohibir a plantación de árbores, de maneira que as súas raiceiras non danen máis o xacemento, dificultando unha posible excavación posterior. B) NO CONTORNO:

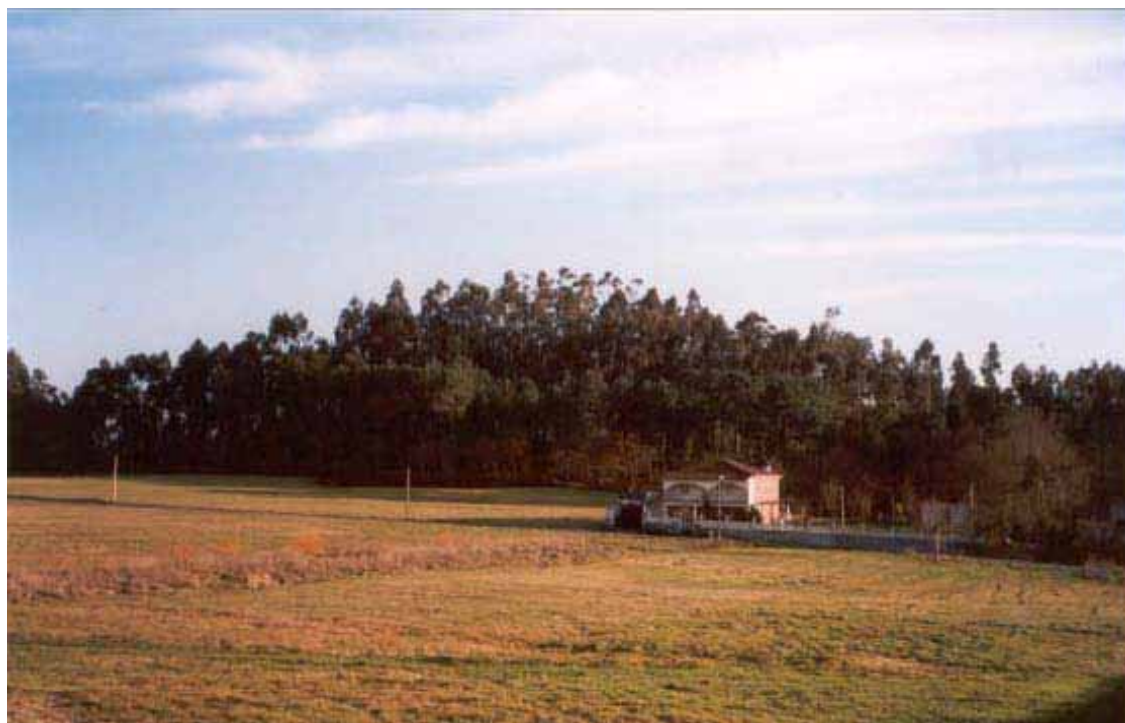
FICHA Nº : 4 PLANO:2\_94-75 CLAVE IDENT: XA-5

NIVEL DE INTERESE <sub>2</sub>	1	2	3		ESTADO DE CONSERVACIÓN
HISTÓRICO	X				A) BO: B) REGULAR: C) MALO: SI
X					
<b>OBSERVACIÓNS:</b> O xacemento de Lamiño, que tamén é coñecido por Castro de Castrigo, O Bico do Castro e Horta do Rei Mouro, foi estudado no ano 1971 por García Romero.

**MELLORAS NECESARIAS:** A) NO PROPIO ELEMENTO: Recoméndase prohibir a plantación de árbores, de maneira que as súas raiceiras non danen máis o xacemento, dificultando unha posible excavación posterior. B) NO CONTORNO:

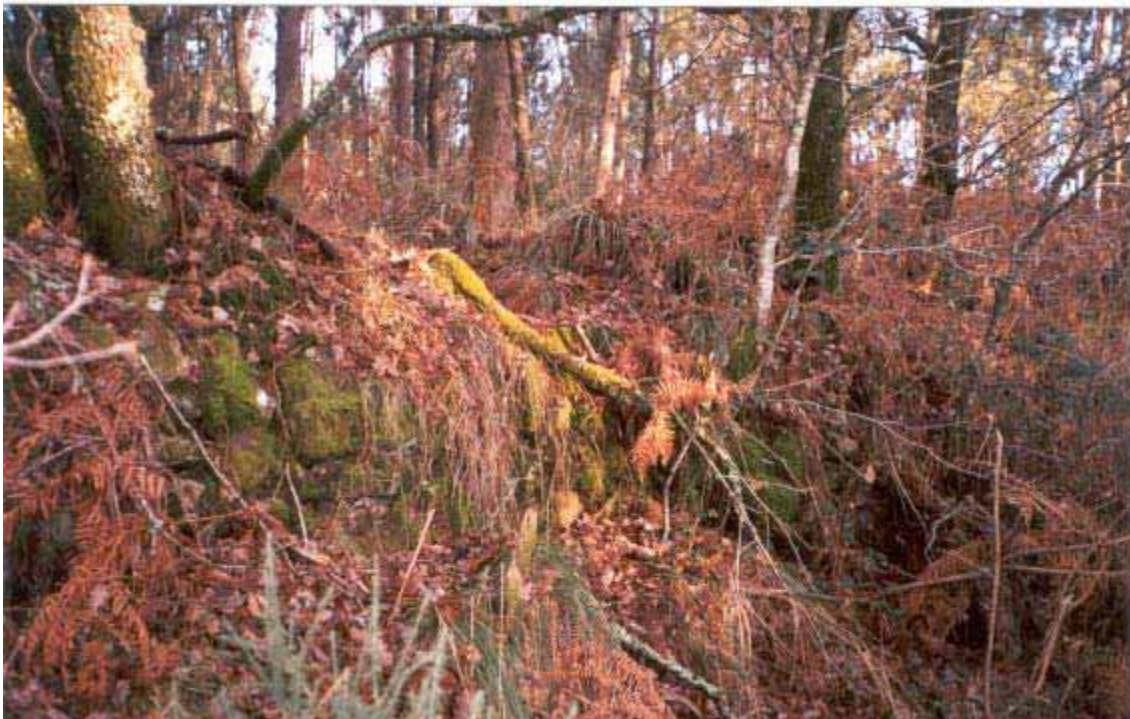
FICHA Nº : 5 PLANO:2\_94-63 CLAVE IDENT: TOP-1

Algúns veciños contan como nos anos corenta, unha cuadrilla de canteiros que estaba a traballar na construción dunha casa extraían a pedra do vello xacemento. Un día, estes artesáns da pedra fuxiron espaventados, deixando no lugar do Castro as súas ferramentas. Nunca máis se soubo deles.

Actualmente atópase nun estado desastroso, totalmente cuberto de árbores (piñeiros e eucaliptos maiormente) e abondosa e mesta vexetación.

<b>DENOMINACIÓN:</b> Castro de Ons	<b>TIPO DE ELEMENTO:</b> Xacemento castrexo
<b>LOCALIZACIÓN:</b> Lugar do Castro (Sta María de Ons) Coordenadas: 42º 53'18''N; 8º 43'42'' O	<b>TITULARIDADE:</b> Concello de Brión
<b>DESCRICIÓN:</b> O Castro, que así é como o denominan os veciños de Ons, localízase nun lugar chan, onde se vislumbra unha leve elevación, así como o que poden ser algúns dos restos da antiga muralla defensiva.	
<b>ZONA DE ORDENANZA NO PXOM NA QUE SE ATOPA:</b> Zona de Protección de Restos Arqueolóxicos	
<b>PLANEAMENTO POSTERIOR:</b> OBRIGADO: SI RECOMENDADO: OPTATIVO: INNECESARIO:	
<b>OBRAS PERMITIDAS:</b> CONSERVACIÓN: REESTRUCTURACIÓN: RESTAURACIÓN: ADICIÓN PLANTA: CONSOLIDACIÓN: REHABILITACIÓN: Observacións:	
<b>MELLORAS NECESARIAS:</b> A) NO PROPIO ELEMENTO: Recoméndase prohibir a plantación de árbores, de maneira que as súas raiceiras non danen máis o xacemento, dificultando unha posible excavación posterior. B) NO CONTORNO:

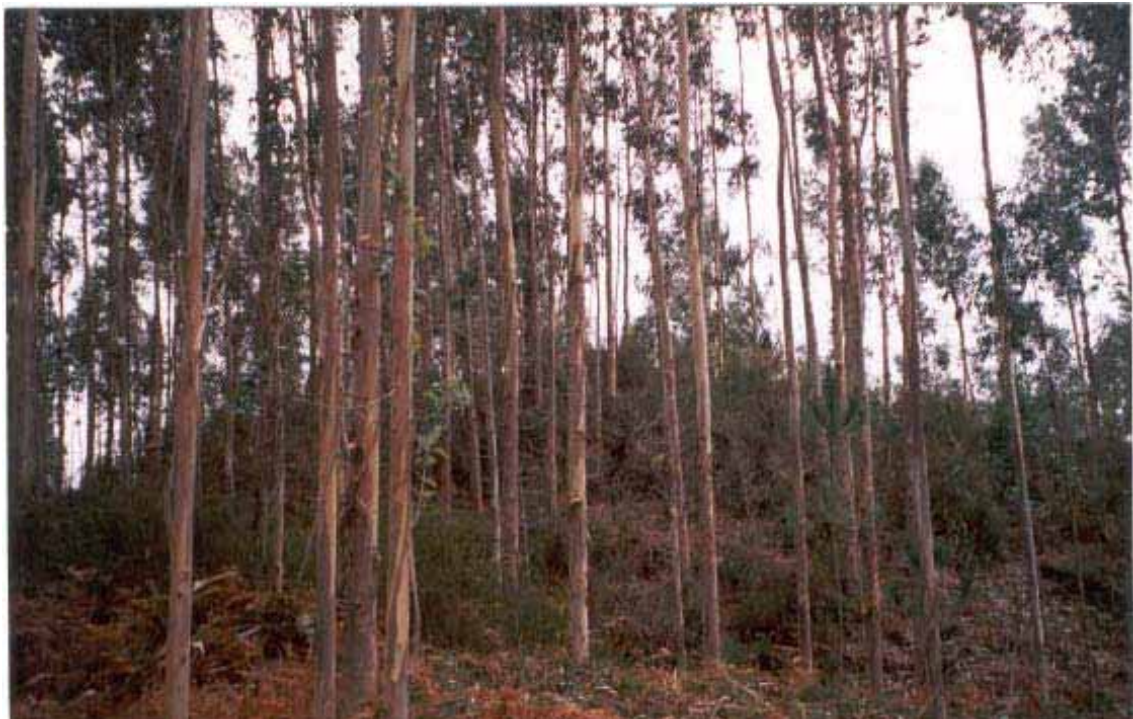
FICHA Nº : 6 PLANO:2\_94-74 CLAVE IDENT: XA-3

**OBSERVACIÓNS:** Toxos, xestas, fieitos, carballos e eucaliptos forman parte da maleza que cubre, case na súa totalidade, o recinto. Os parapetos unicamente son visibles con claridade na parte septentrional do xacemento, perdendo entidade e altura a medida que nos desplazamos cara ao sur. Bibliografía: Agrafoxo Pérez, X: *O Poboamento castrexo na rexión occidental da provincia da Coruña*. Compostela. 1989; *O hábitat castrexo no Val de Barcala, Amaía, e o Val do Dubra*. Noia; 1992.

<b>ZONA DE ORDENANZA NO PXOM NA QUE SE ATOPA:</b> Solo de Protección de Restos Arqueolóxicos	
<b>PLANEAMENTO POSTERIOR:</b> OBRIGADO: SI RECOMENDA DO: OPTATIVO: INNECESARIO:	
<b>OBRAS PERMITIDAS:</b> CONSERVACIÓN: REESTRUCTURACIÓN: RESTAURACIÓN: ADICIÓN PLANTA: CONSOLIDACIÓN: REHABILITACIÓN: Observacións:	
<b>MELLORAS NECESARIAS:</b> A) NO PROPIO ELEMENTO: Recoméndase prohibir a plantación de árbores, de maneira que as súas raiceiras non danen máis o xacemento, dificultando unha posible excavación posterior. B) NO CONTORNO:

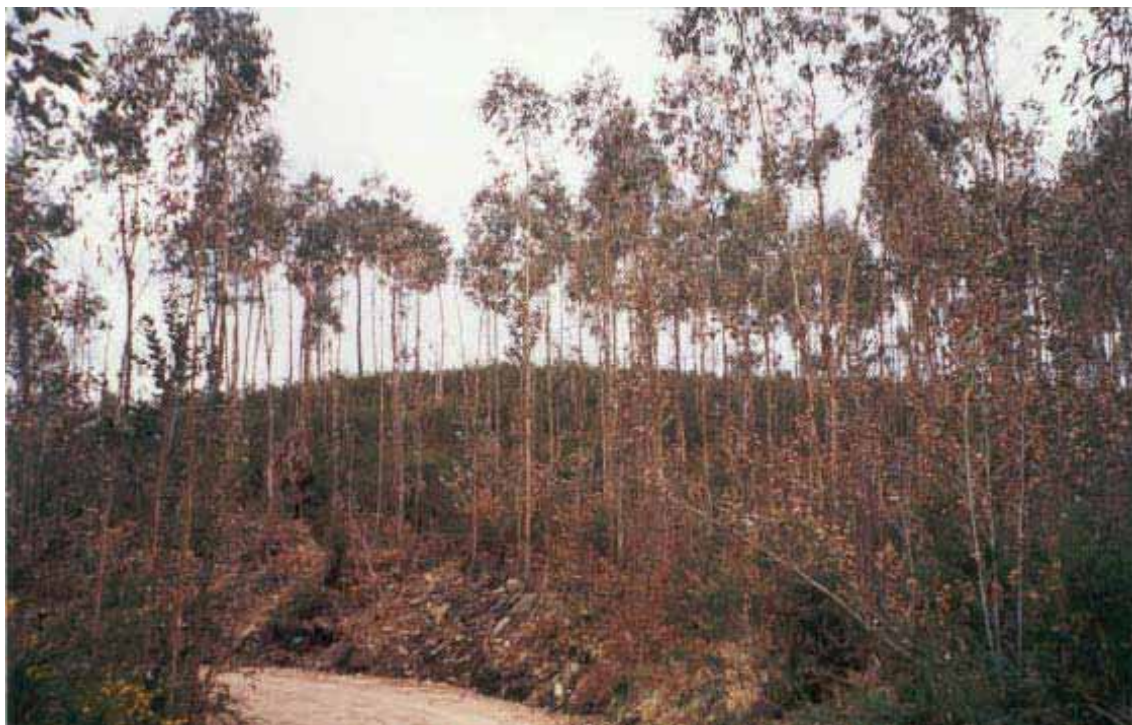
**REXISTRO FOTOGRÁFICO:**

NIVEL DE INTERESE <sup>4</sup>	1	2	3	ESTADO DE CONSERVACIÓN	
HISTÓRICO	X				A) BO: B) REGULAR: SI C) MALO:
X					
<b>OBSERVACIÓNS:</b>

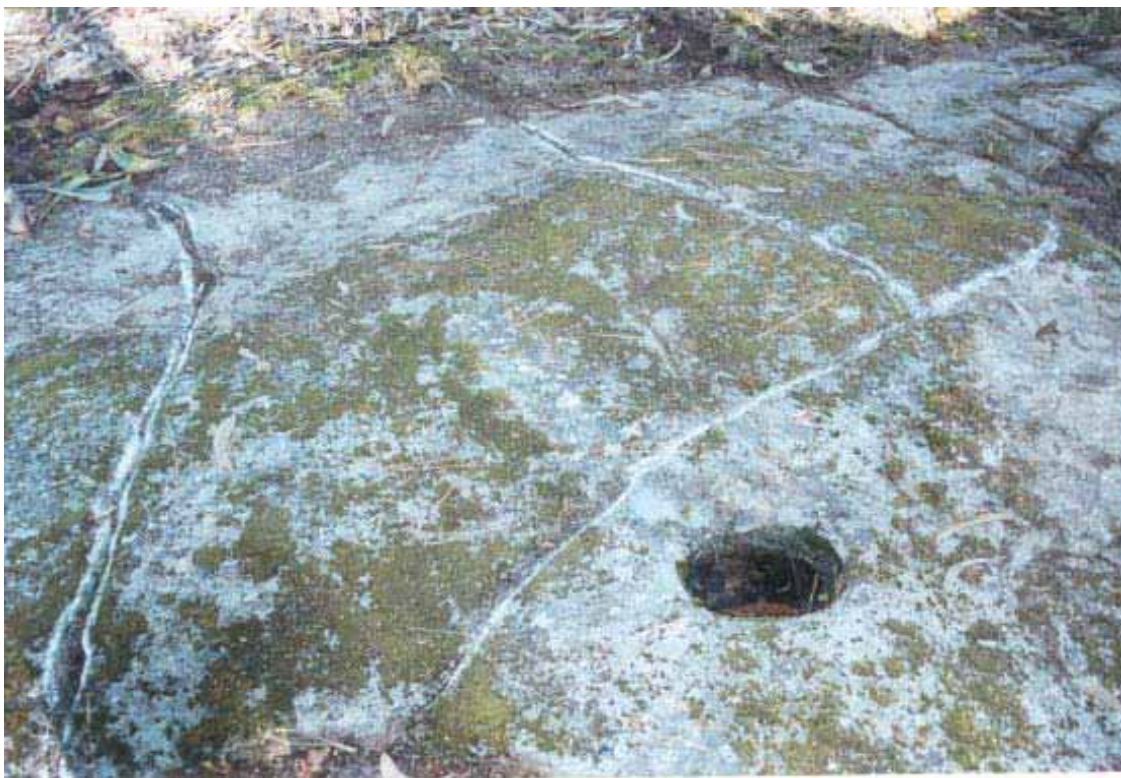
**REXISTRO FOTOGRÁFICO:**

O xacemento aparece referenciado no presente documento de planeamento coa clave alfanumérica XBA3. Nembargantes no Catálogo da Dirección Xeral do Patrimonio Cultural figura baixo a identificación GA15013023. Non puido ser localizado.

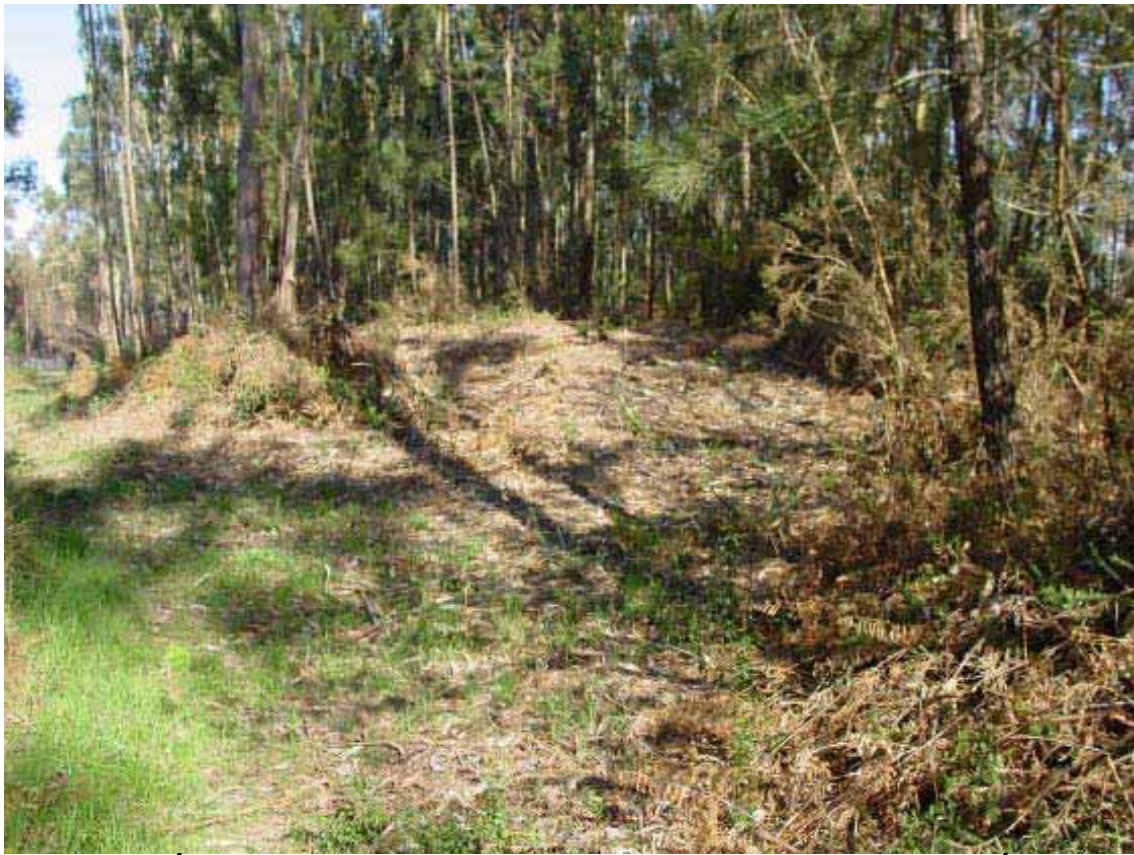
**OBSERVACIÓNS:** Temos constancia documental da violación “legal” dunha das antas de Rañalonga, realizada polo licenciado Pedro Vázquez de Orxas, mais son a maioría das que alí se atopan as que carecen da laxa superior. Na nosa opinión é imprescindible resgardar convenientemente este legado histórico, polo que as administracións deberían prohibir taxativamente a plantación de árbores sobre os túmulos, así como no seu contorno inmediato (actualmente boa parte dos megalitos soterrados están cubertos por eucaliptos e piñeiros de distintas idades), sería o primeiro paso para que, cando sexa posible, poidan ser escavados e estudados con todo rigor científico. Clodio Glez sinala que é posible que a chaira que vai do Coto Castelo ao Coto Lucensa acolla tamén este tipo de construcións.

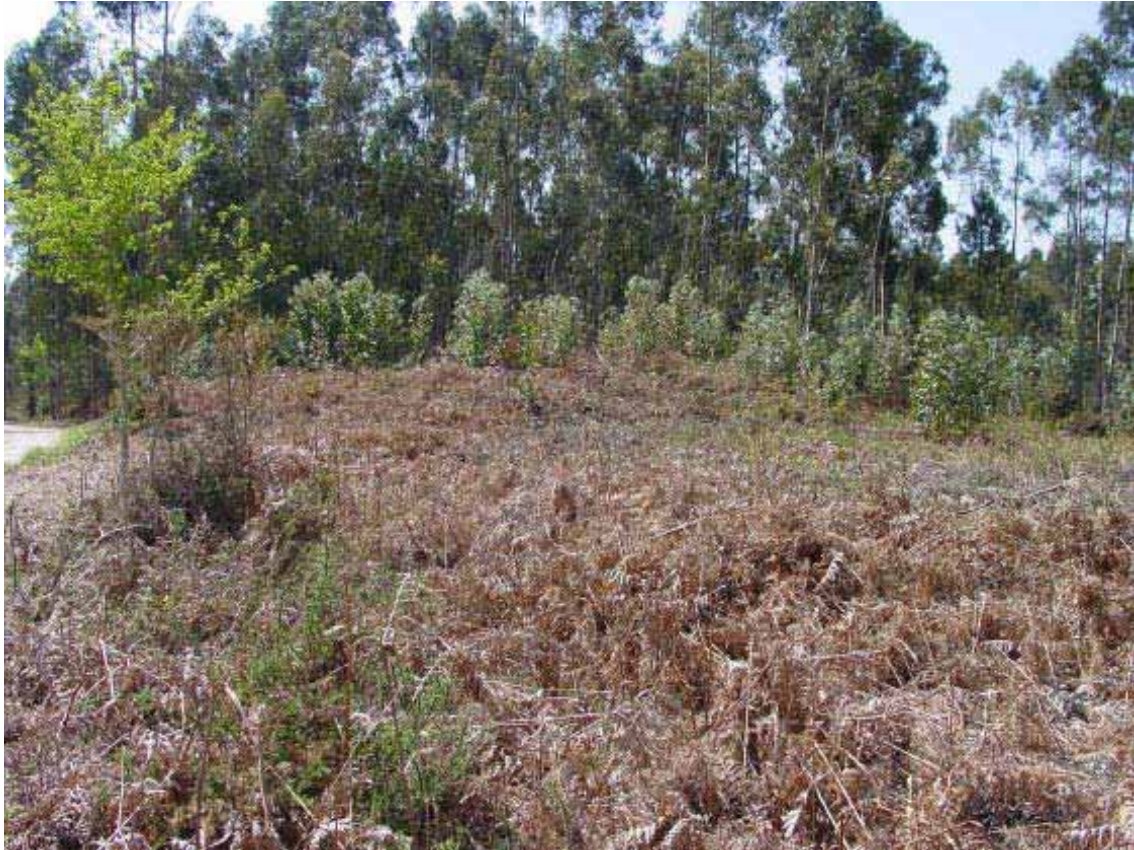
**OBSERVACIÓNS:** Temos constancia documental da violación “legal” dunha das antas de Rañalonga, realizada polo licenciado Pedro Vázquez de Orxas, mais son a maioría das que alí se atopan as que carecen da laxa superior. Na nosa opinión é imprescindible resgardar convenientemente este legado histórico, polo que as administracións deberían prohibir taxativamente a plantación de árbores sobre os túmulos, así como no seu contorno inmediato (actualmente boa parte dos megalitos soterrados están cubertos por eucaliptos de distintas idades), sería o primeiro paso para que, cando sexa posible, poidan ser escavados e estudiados con todo rigor científico. Clodio Glez sinala que é posible que a chaira que vai do Coto Castelo ao Coto Lucensa acolla tamén este tipo de construcións.

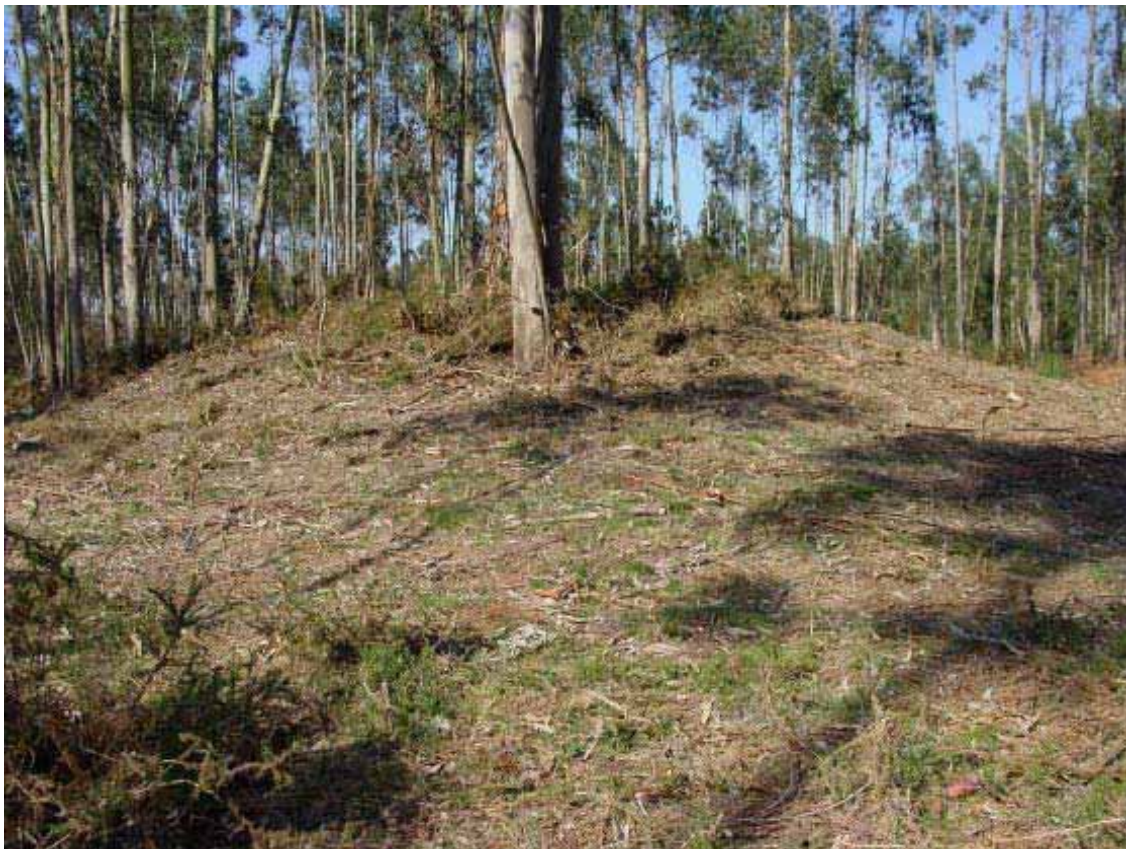
**OBSERVACIÓNS:** Temos constancia documental da violación “legal” dunha das antas de Rañalonga, realizada polo licenciado Pedro Vázquez de Orxas, mais son a maioría das que alí se atopan as que carecen da laxe superior. Na nosa opinión é imprescindible resgardar convenientemente este legado histórico, polo que as administracións deberían prohibir taxativamente a plantación de árbores sobre os túmulos, así como no seu contorno inmediato (actualmente boa parte dos megalitos soterrados están cubertos por eucaliptos de distintas idades), sería o primeiro paso para que, cando sexa posible, poidan ser escavados e estudiados con todo rigor científico. Clodio Glez sinala que é posible que a chaira que vai do Coto Castelo ao Coto Lucensa acolla tamén este tipo de construcións.

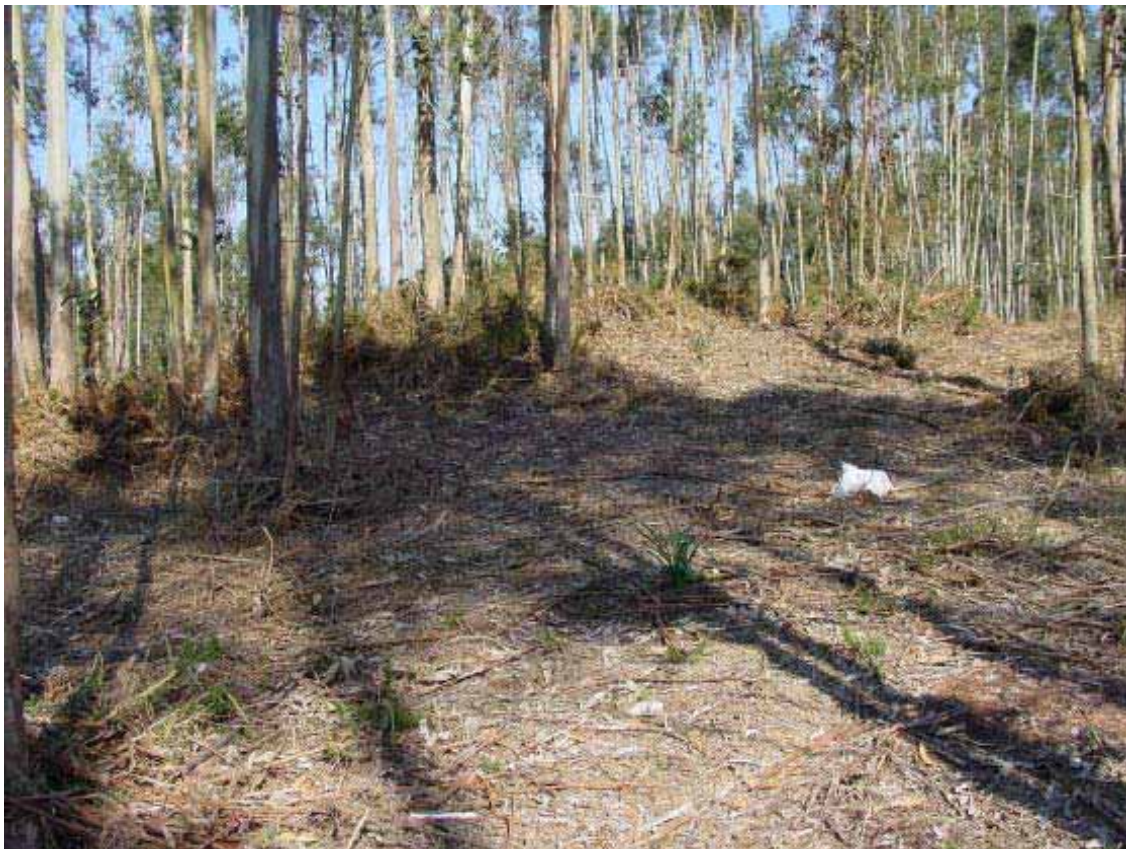
**OBSERVACIÓNS:** Temos constancia documental da violación “legal” dunha das antas de Rañalonga, realizada polo licenciado Pedro Vázquez de Orxas, mais son a maioría das que alí se atopan as que carecen da laxe superior. Na nosa opinión é imprescindible resgardar convenientemente este legado histórico, polo que as administracións deberían prohibir taxativamente a plantación de árbores sobre os túmulos, así como no seu contorno inmediato (actualmente boa parte dos megalitos soterrados están cubertos por eucaliptos de distintas idades), sería o primeiro paso para que, cando sexa posible, poidan ser escavados e estudiados con todo rigor científico. Clodio Glez sinala que é posible que a chaira que vai do Coto Castelo ao Coto Lucensa acolla tamén este tipo de construcións.

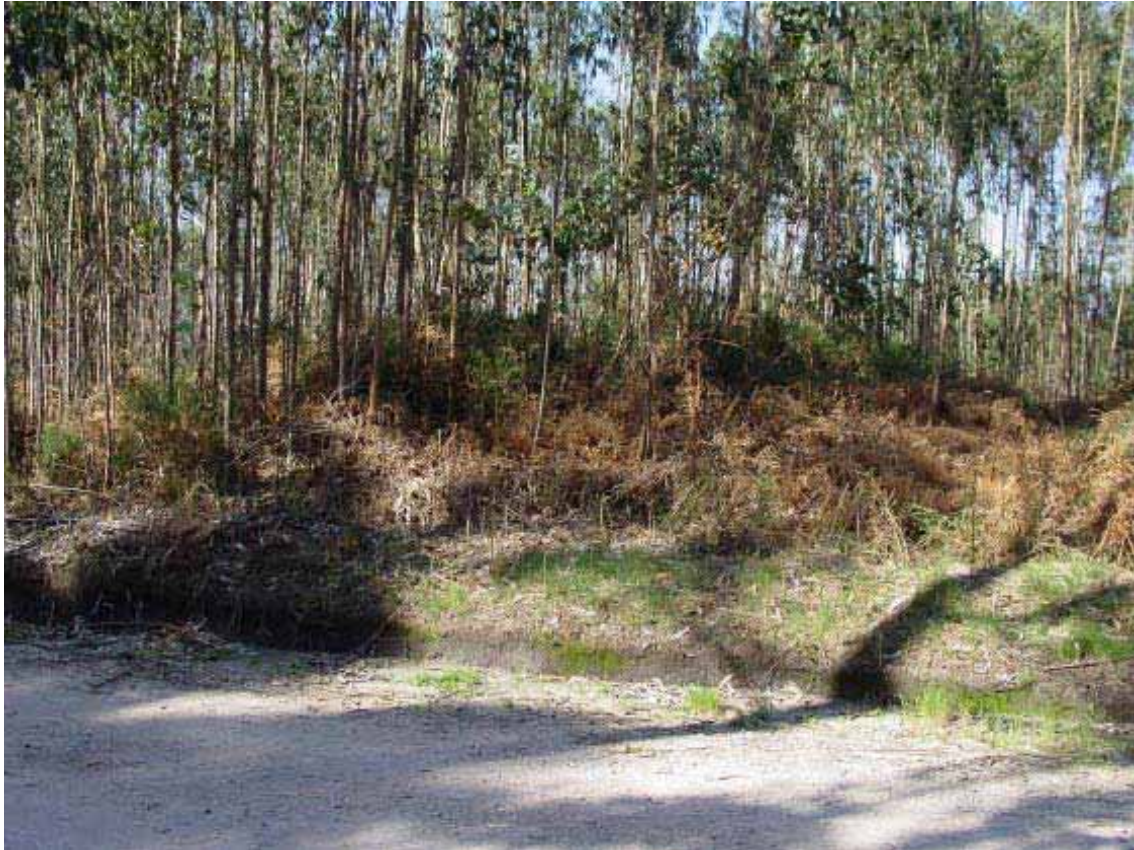
**OBSERVACIÓNS:** Temos constancia documental da violación “legal” dunha das antas de Rañalonga, realizada polo licenciado Pedro Vázquez de Orxas, mais son a maioría das que alí se atopan as que carecen da laxe superior. Na nosa opinión é imprescindible resgardar convenientemente este legado histórico, polo que as administracións deberían prohibir taxativamente a plantación de árbores sobre os túmulos, así como no seu contorno inmediato (actualmente boa parte dos megalitos soterrados están cubertos por eucaliptos de distintas idades), sería o primeiro paso para que, cando sexa posible, poidan ser escavados e estudiados con todo rigor científico. Clodio Glez sinala que é posible que a chaira que vai do Coto Castelo ao Coto Lucensa acolla tamén este tipo de construcións.

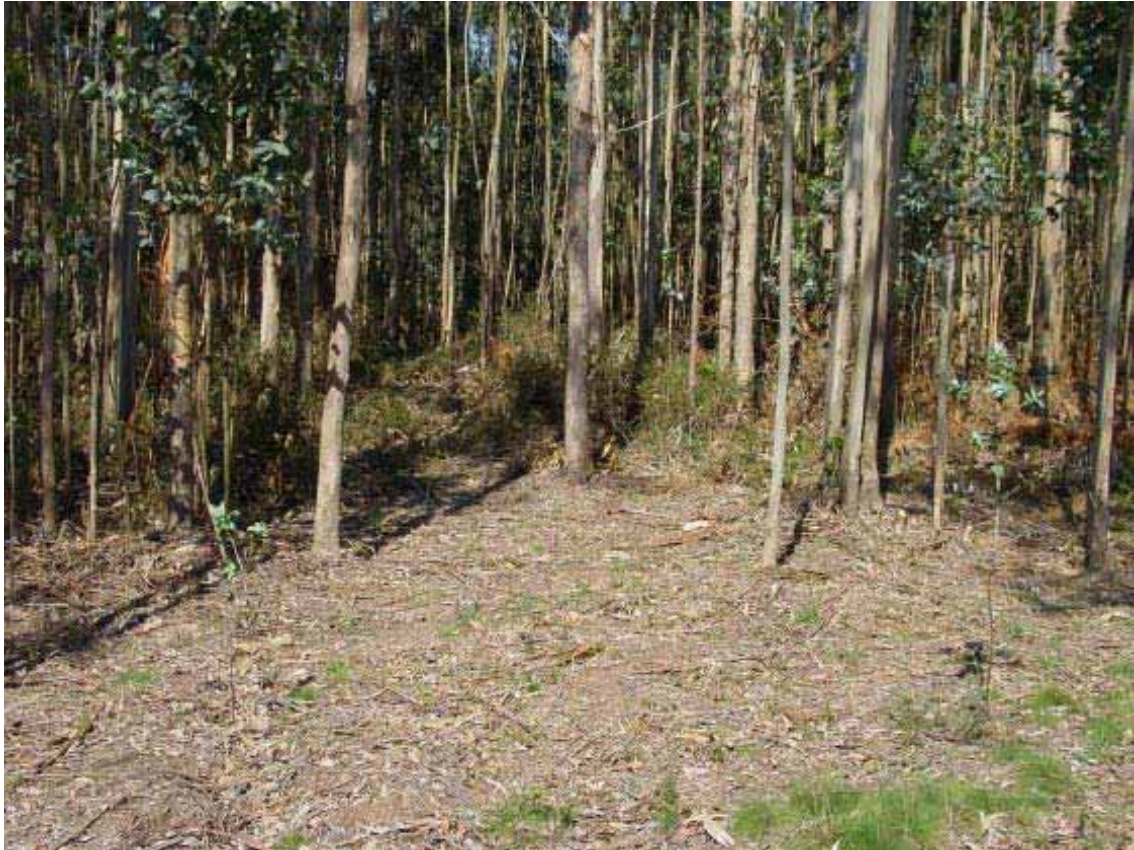
**OBSERVACIÓNS:** Temos constancia documental da violación “legal” dunha das antas de Rañalonga, realizada polo licenciado Pedro Vázquez de Orxas, mais son a maioría das que alí se atopan as que carecen da laxe superior. Na nosa opinión é imprescindible resgardar convenientemente este legado histórico, polo que as administracións deberían prohibir taxativamente a plantación de árbores sobre os túmulos, así como no seu contorno inmediato (actualmente boa parte dos megalitos soterrados están cubertos por eucaliptos de distintas idades), sería o primeiro paso para que, cando sexa posible, poidan ser escavados e estudiados con todo rigor científico. Clodio Glez sinala que é posible que a chaira que vai do Coto Castelo ao Coto Lucensa acolla tamén este tipo de construcións.

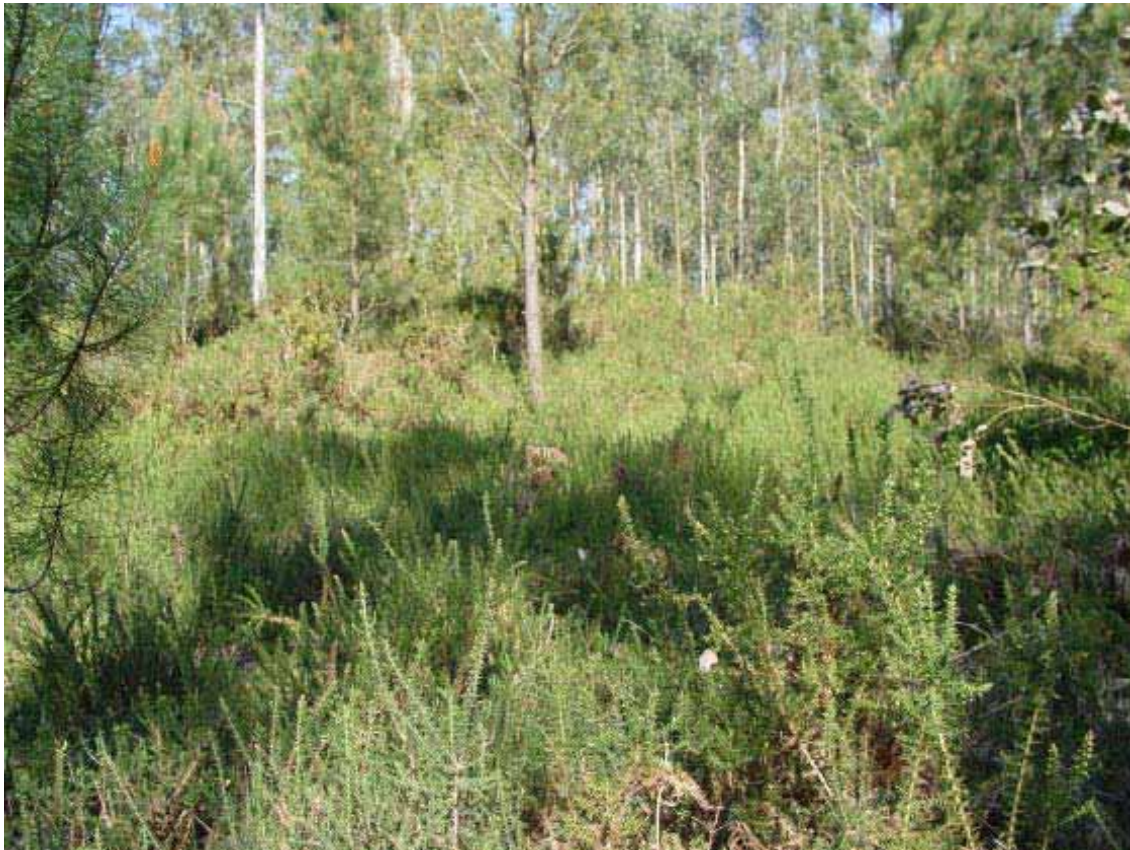
**OBSERVACIÓNS:** Temos constancia documental da violación “legal” dunha das antas de Rañalonga, realizada polo licenciado Pedro Vázquez de Orxas, mais son a maioría das que alí se atopan as que carecen da laxe superior. Na nosa opinión é imprescindible resgardar convenientemente este legado histórico, polo que as administracións deberían prohibir taxativamente a plantación de árbores sobre os túmulos, así como no seu contorno inmediato (actualmente boa parte dos megalitos soterrados están cubertos por eucaliptos de distintas idades), sería o primeiro paso para que, cando sexa posible, poidan ser escavados e estudiados con todo rigor científico. Clodio Glez sinala que é posible que a chaira que vai do Coto Castelo ao Coto Lucensa acolla tamén este tipo de construcións.

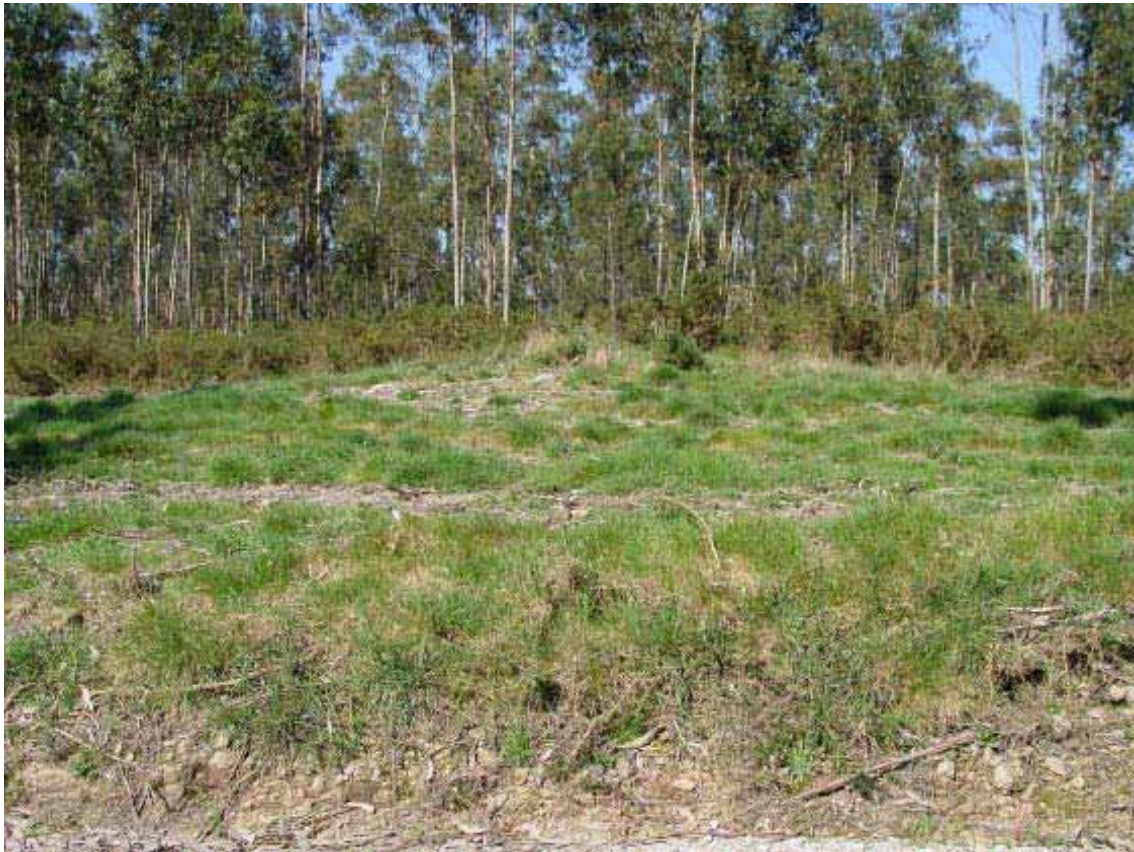
**OBSERVACIÓNS:** Temos constancia documental da violación “legal” dunha das antas de Rañalonga, realizada polo licenciado Pedro Vázquez de Orxas, mais son a maioría das que alí se atopan as que carecen da laxe superior. Na nosa opinión é imprescindible resgardar convenientemente este legado histórico, polo que as administracións deberían prohibir taxativamente a plantación de árbores sobre os túmulos, así como no seu contorno inmediato (actualmente boa parte dos megalitos soterrados están cubertos por eucaliptos de distintas idades), sería o primeiro paso para que, cando sexa posible, poidan ser escavados e estudiados con todo rigor científico. Clodio Glez sinala que é posible que a chaira que vai do Coto Castelo ao Coto Lucensa acolla tamén este tipo de construcións.

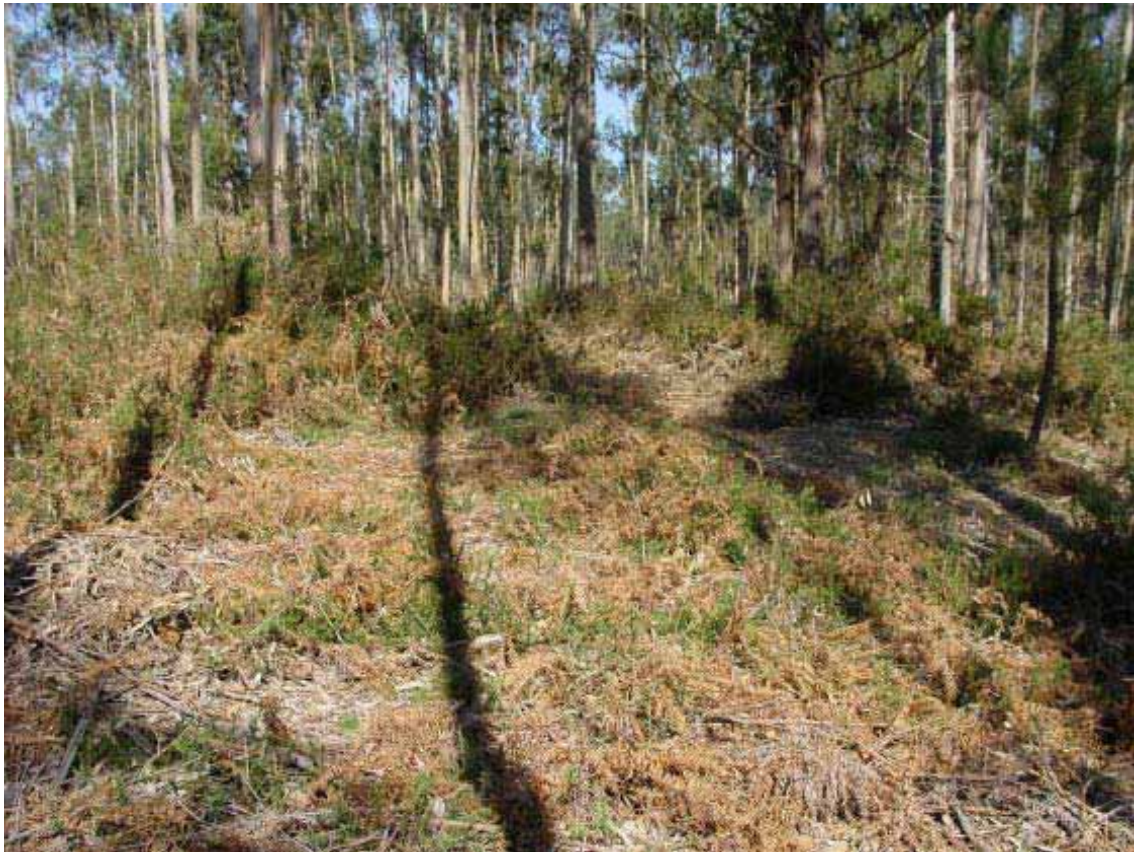
**OBSERVACIÓNS:** Temos constancia documental da violación “legal” dunha das antas de Rañalonga, realizada polo licenciado Pedro Vázquez de Orxas, mais son a maioría das que alí se atopan as que carecen da laxe superior. Na nosa opinión é imprescindible resgardar convenientemente este legado histórico, polo que as administracións deberían prohibir taxativamente a plantación de árbores sobre os túmulos, así como no seu contorno inmediato (actualmente boa parte dos megalitos soterrados están cubertos por eucaliptos de distintas idades), sería o primeiro paso para que, cando sexa posible, poidan ser escavados e estudiados con todo rigor científico. Clodio Glez sinala que é posible que a chaira que vai do Coto Castelo ao Coto Lucensa acolla tamén este tipo de construcións.

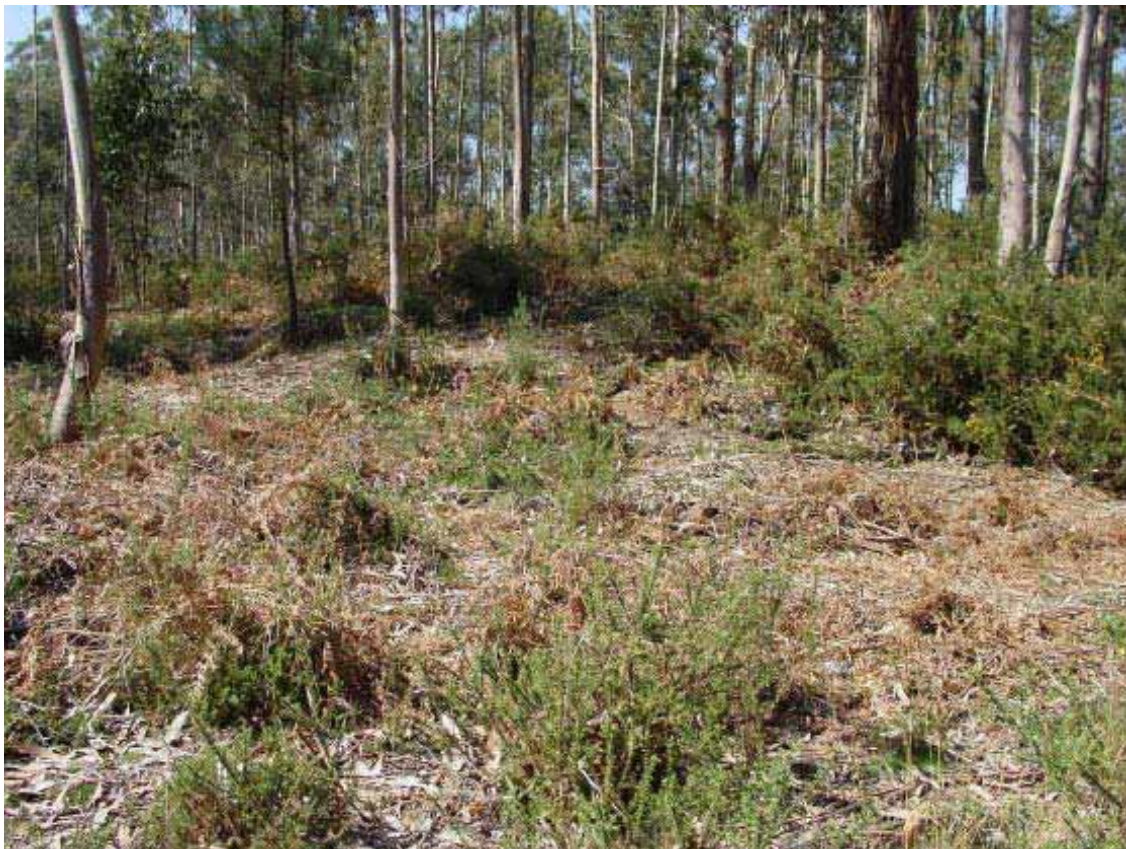
**OBSERVACIÓNS:** Temos constancia documental da violación “legal” dunha das antas de Rañalonga, realizada polo licenciado Pedro Vázquez de Orxas, mais son a maioría das que alí se atopan as que carecen da laxe superior. Na nosa opinión é imprescindible resgardar convenientemente este legado histórico, polo que as administracións deberían prohibir taxativamente a plantación de árbores sobre os túmulos, así como no seu contorno inmediato (actualmente boa parte dos megalitos soterrados están cubertos por eucaliptos de distintas idades), sería o primeiro paso para que, cando sexa posible, poidan ser escavados e estudiados con todo rigor científico. Clodio Glez sinala que é posible que a chaira que vai do Coto Castelo ao Coto Lucensa acolla tamén este tipo de construcións.

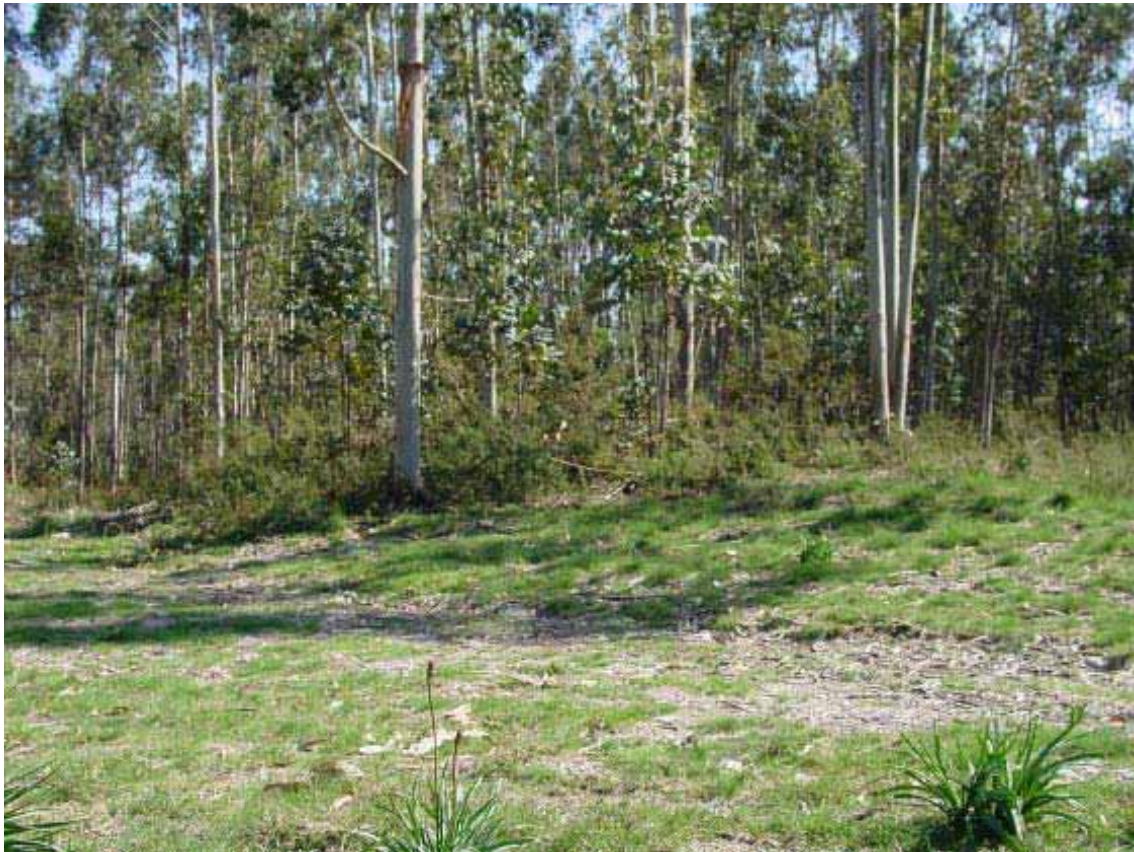
**OBSERVACIÓNS:** Temos constancia documental da violación “legal” dunha das antas de Rañalonga, realizada polo licenciado Pedro Vázquez de Orxas, mais son a maioría das que alí se atopan as que carecen da laxe superior. Na nosa opinión é imprescindible resgardar convenientemente este legado histórico, polo que as administracións deberían prohibir taxativamente a plantación de árbores sobre os túmulos, así como no seu contorno inmediato (actualmente boa parte dos megalitos soterrados están cubertos por eucaliptos de distintas idades), sería o primeiro paso para que, cando sexa posible, poidan ser escavados e estudiados con todo rigor científico. Clodio Glez sinala que é posible que a chaira que vai do Coto Castelo ao Coto Lucensa acolla tamén este tipo de construcións.

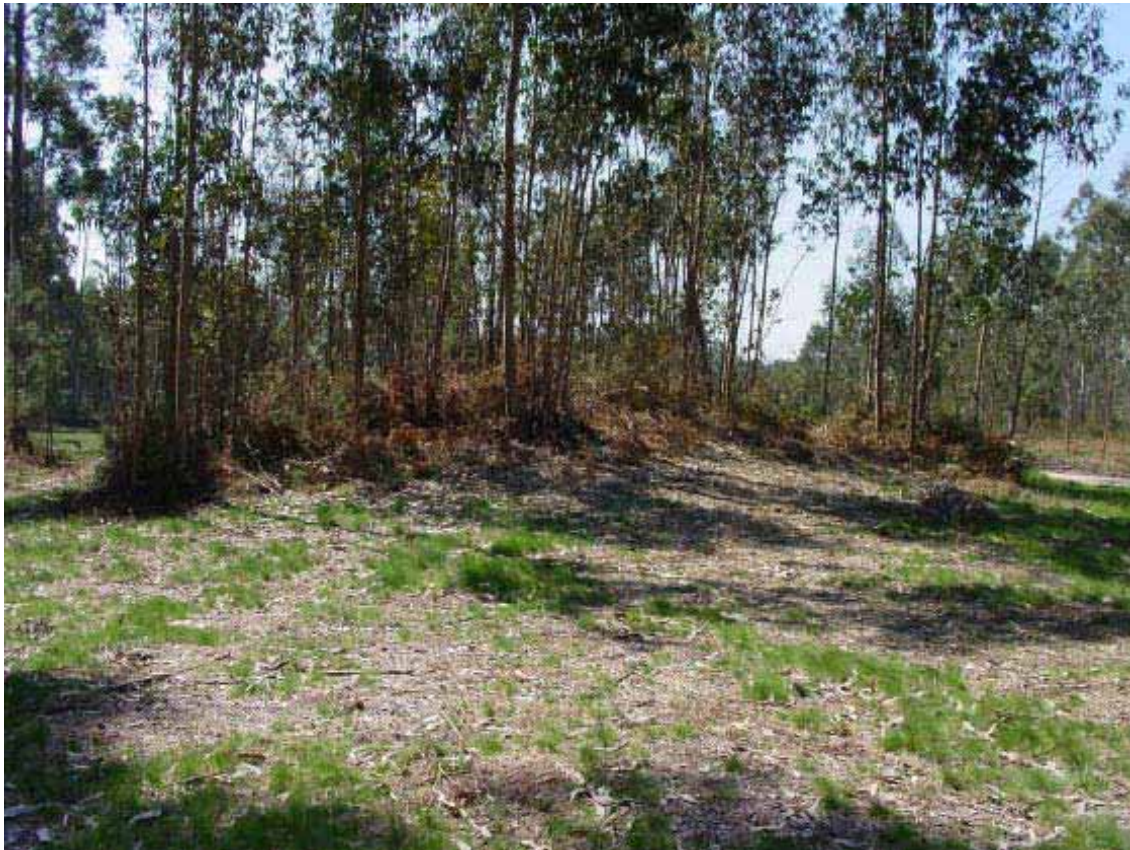
**OBSERVACIÓNS:** Temos constancia documental da violación “legal” dunha das antas de Rañalonga, realizada polo licenciado Pedro Vázquez de Orxas, mais son a maioría das que alí se atopan as que carecen da laxe superior. Na nosa opinión é imprescindible resgardar convenientemente este legado histórico, polo que as administracións deberían prohibir taxativamente a plantación de árbores sobre os túmulos, así como no seu contorno inmediato (actualmente boa parte dos megalitos soterrados están cubertos por eucaliptos de distintas idades), sería o primeiro paso para que, cando sexa posible, poidan ser escavados e estudiados con todo rigor científico. Clodio Glez sinala que é posible que a chaira que vai do Coto Castelo ao Coto Lucensa acolla tamén este tipo de construcións.
